ANNEXE 1

crue d'octobre 1981

ANNEXE 2

ANNEXE 3

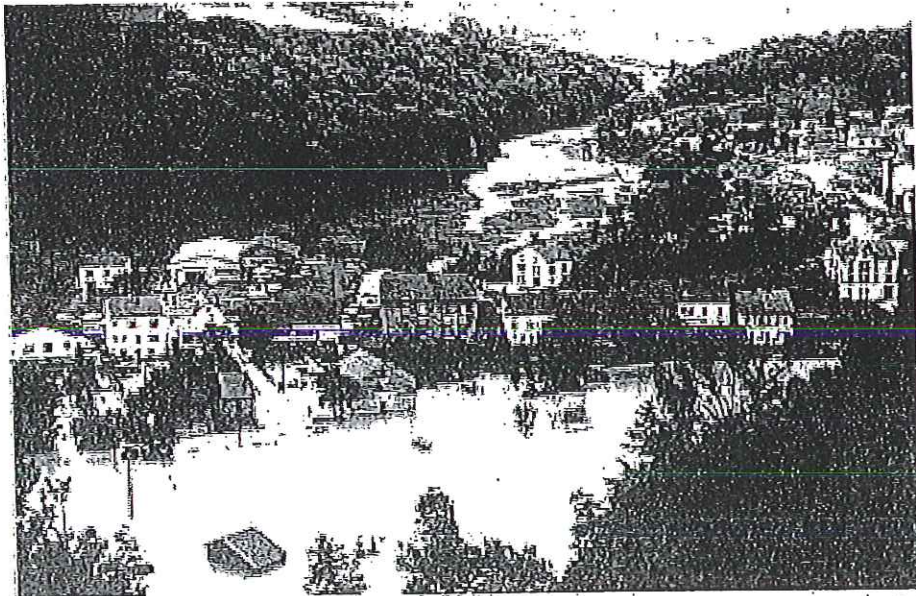
en rive droite, la RN 3 sous les eaux
